# SECA SEVERA NO ESTADO DO AMAZONAS EM SETEMBRO DE 2023

## NOTA TÉCNICA

NOVEMBRO, 2023

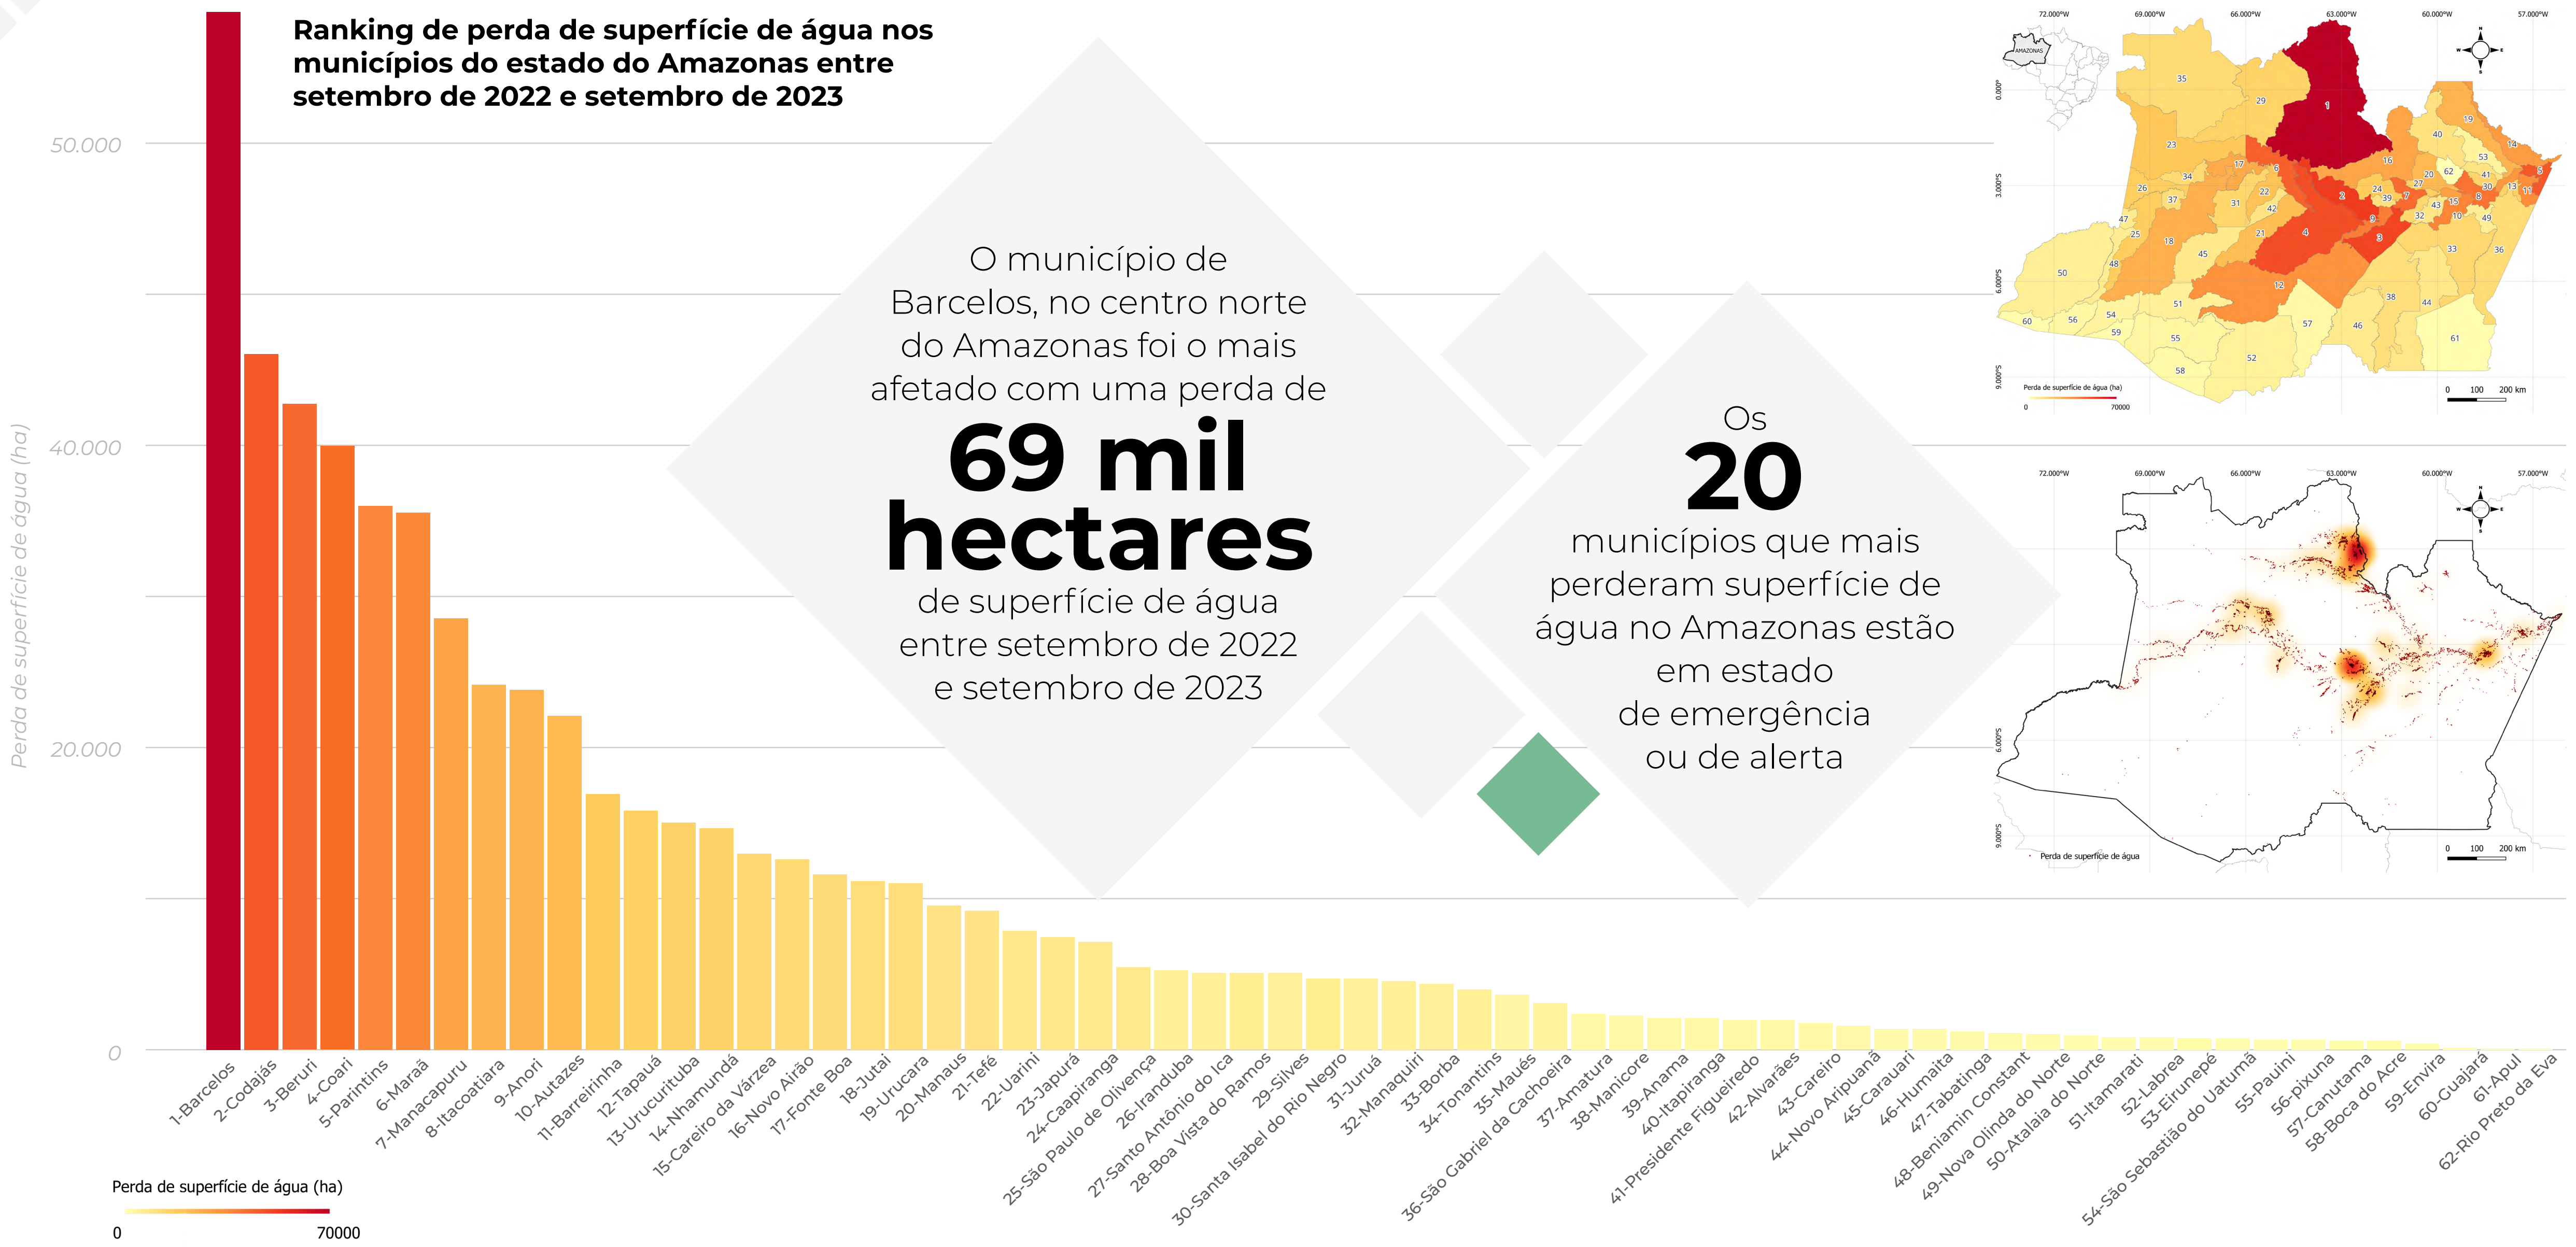
**Ranking de perda de superfície de água nos municípios do estado do Amazonas entre setembro de 2022 e setembro de 2023**

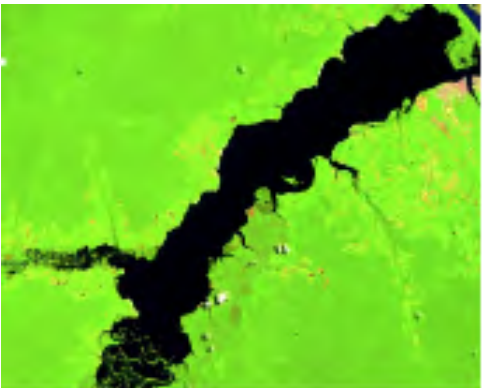
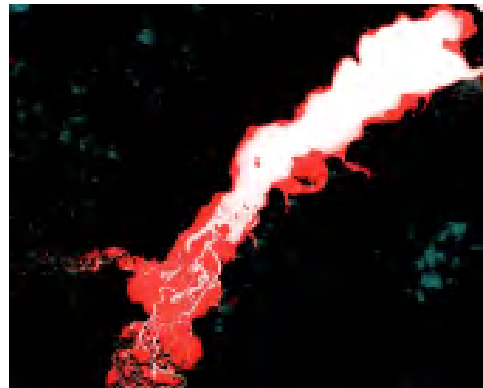
REGIÃO	MOSAICO SENTINEL-2 SETEMBRO DE 2022	MOSAICO SENTINEL-2 SETEMBRO DE 2023	SENTINEL-2 RGB TEMPORAL
<p>A seca no Lago Tefé que culminou na morte de mais de 100 botos</p> <p>LAT: -3.4692 LONG: -64.9101</p>

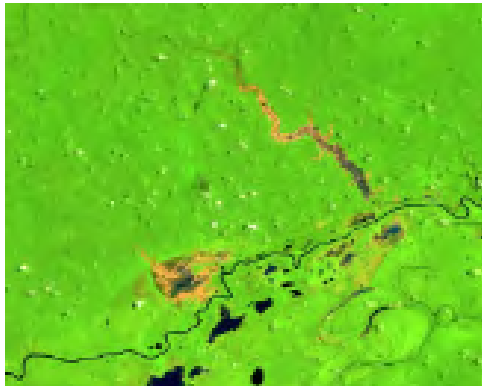
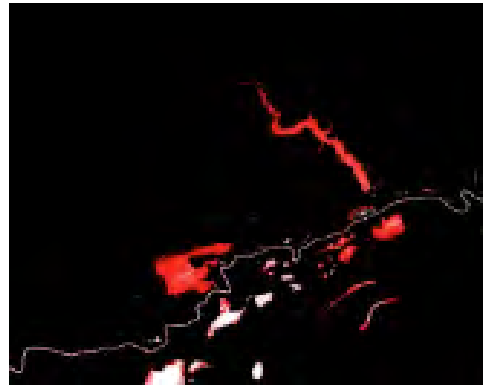
<p>Lagos inteiros secaram em áreas de várzea como na RESEX Auatí-Paraná</p> <p>LAT: -2.0242 LONG: -66.3078</p>

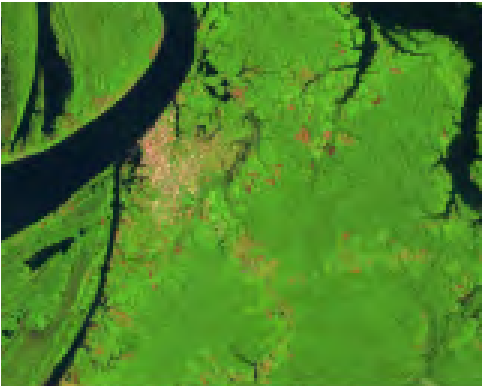
<p>“Terras caídas”: Deslizamento engoliu a comunidade Vila Arumã no município de Beruri.</p> <p>LAT: -3.6668 LONG: -61.7021</p>
